## **О судьбе Нумерных (Петровских) казарм в Шлиссельбургской крепости «Орешек»**

А.Е. Гунич, почётный реставратор г.  
Санкт-Петербурга, с 1974 по 2020 сотрудник  
института «Ленпроектреставрация».

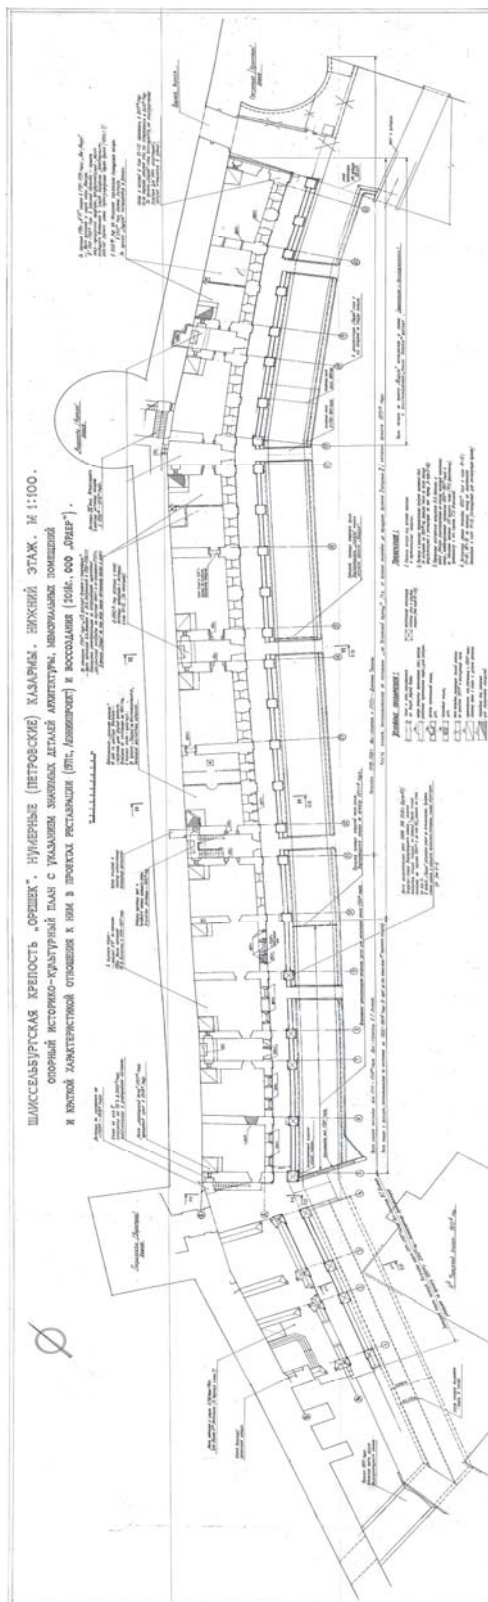
Рис. 1. Шлиссельбургская крепость "Орешек". Нумерные (Петровские) казармы. Нижний этаж. М 1:100

Опорный историко-культурный план с указанием значимых деталей архитектуры, мемориальных помещений и краткой характеристикой отношения к ним в проектах реставрации (1971 г., Ленниипроект) и воссоздания (2018 г., ООО "Ордер").

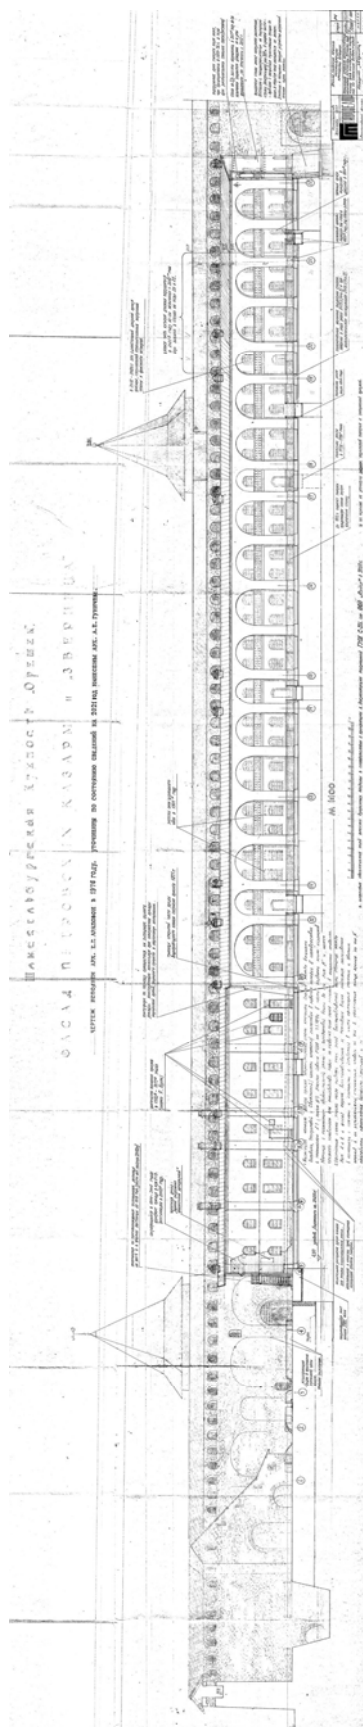
Рис. 2. Шлиссельбургская крепость "Орешек". Фасад "Петровских казарм и "Зверинца"  
 (Эскизный проект использования объектов крепости Орешек... 1976 г. институт  
 Гипроотеатр)

Чертёж архитектора Е.Г.Араповой. Уточнения по состоянию сведений на 2021 г.  
 архитектора Гунича А.Е.

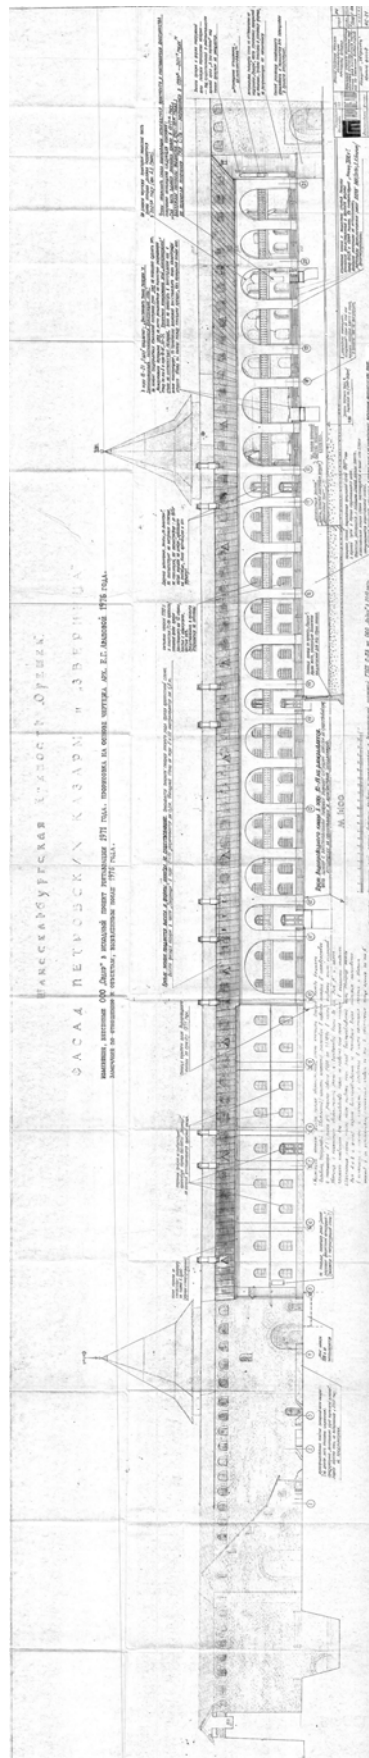
Рис. 3. Шлиссельбургская крепость "Орешек". Фасад "Петровских казарм и "Зверинца"  
 Изменения, внесённые ООО "Ордер" в исходный проект реставрации 1971 года.  
 Прорисовка на основе чертежа архитектора Е.Г.Араповой 1976 года.  
 Замечания по отношению к объектам, выявленным после 1976 года.

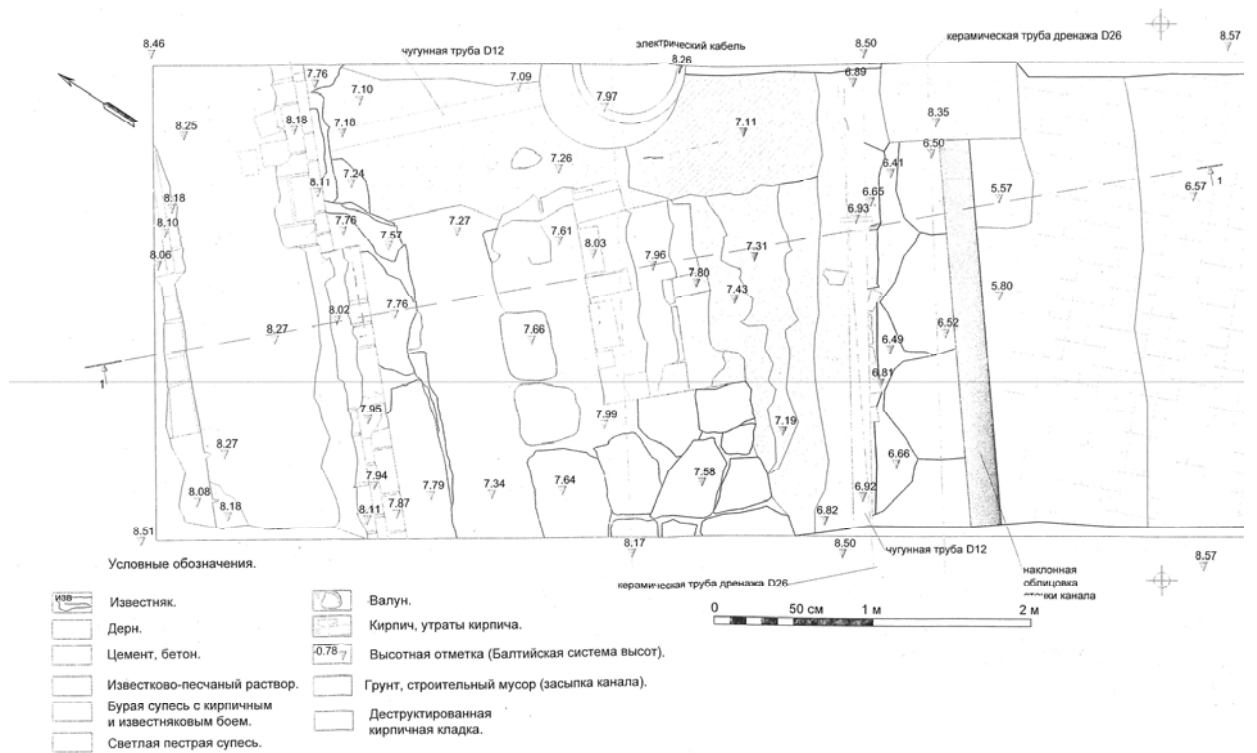
Рис. 4. Нумерные казармы. Южный фасад и стенка Водопроводного канала. Археологический шурф №2 на оси 9. План. ИИМК РАН 2018 г.

представляет собой массивную конструкцию, сложенную из хорошо перевязанных постелистых блоков известняка. На обнажавшихся участках стенка находится в устойчивом положении без признаков осадочных деформаций и сохраняет ниже отм. +6,52 БСК неповрежденный облицовочный слой, не вымытый и не выпученный.

Массивность и состояние кладки подпорной стены ни по результатам раскопок 2012 года, ни по фотографиям отчета об исследованиях 2018 года не вызывают сомнений в её устойчивости и способности нести пилоны и своды галереи. Как представляется, необходимо только тщательно восполнить её утраты в первоначальных материалах и приемах и возможно более равномерно распределить нагрузку. При этом в местах наиболее сильного повреждения оснований пилонов галереи может быть признана целесообразность их перекладки с подведением распределительных ж/б плит и даже с доведением этих плит под полом галереи до обреза фундамента фасадной стены казарм. Если существует опасение горизонтальной подвижки, то можно анкеровать плиту сваей в просвете между фундаментами стен, подпорной и фасадной, подобно тому, как это делают при устройстве деревянных набережных.

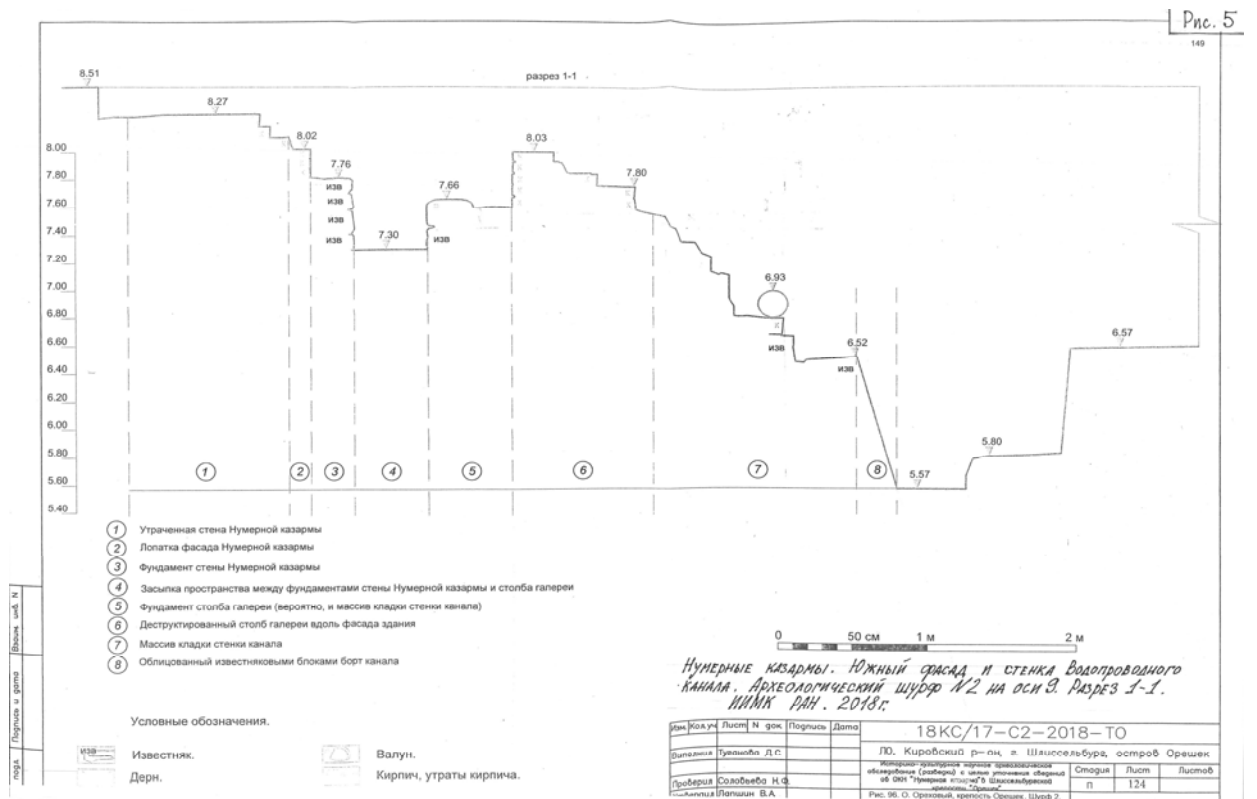
Рис. 5. Нумерные казармы. Южный фасад и стенка Водопроводного канала. Разрез 1-1. ИИМК РАН 2018 г.

«ЛЕННИИПРОЕКТ» при создании проекта в 1971 году задался положением и устройством основания стенки исходя из чертежей Н. Людвига 1737 года. Насколько можно судить, хотя никаких указаний на то не сделано, «Ордер» воспользовался вычислениями «ЛЕННИИПРОЕКТА». По принятой на вооружение схеме в основании стенки находится валунная кладка слоем в 0,61 – 0,85 (?) м, затем кладка блоками путиловской плиты с сохранением облицовочной поверхности на высоту 2,87 - 2,63 м и выше – в разной степени механически поврежденная кладка до отметки борта +7,64 – 7,66 БСК (по верху кордона). Толщина стенки по обрезу составляла ~ 2,42 м, по подошве, согласно «ЛЕННИИПРОЕКТУ» должно было получиться ~ 3,05 м, по обследованию 2018г. ~ 3,28 м. Подпорная стенка набережной, несшая пилоны галереи и фундамент фасадной стены не связаны между собою. Они отстоят друг от друга на 0,48м.

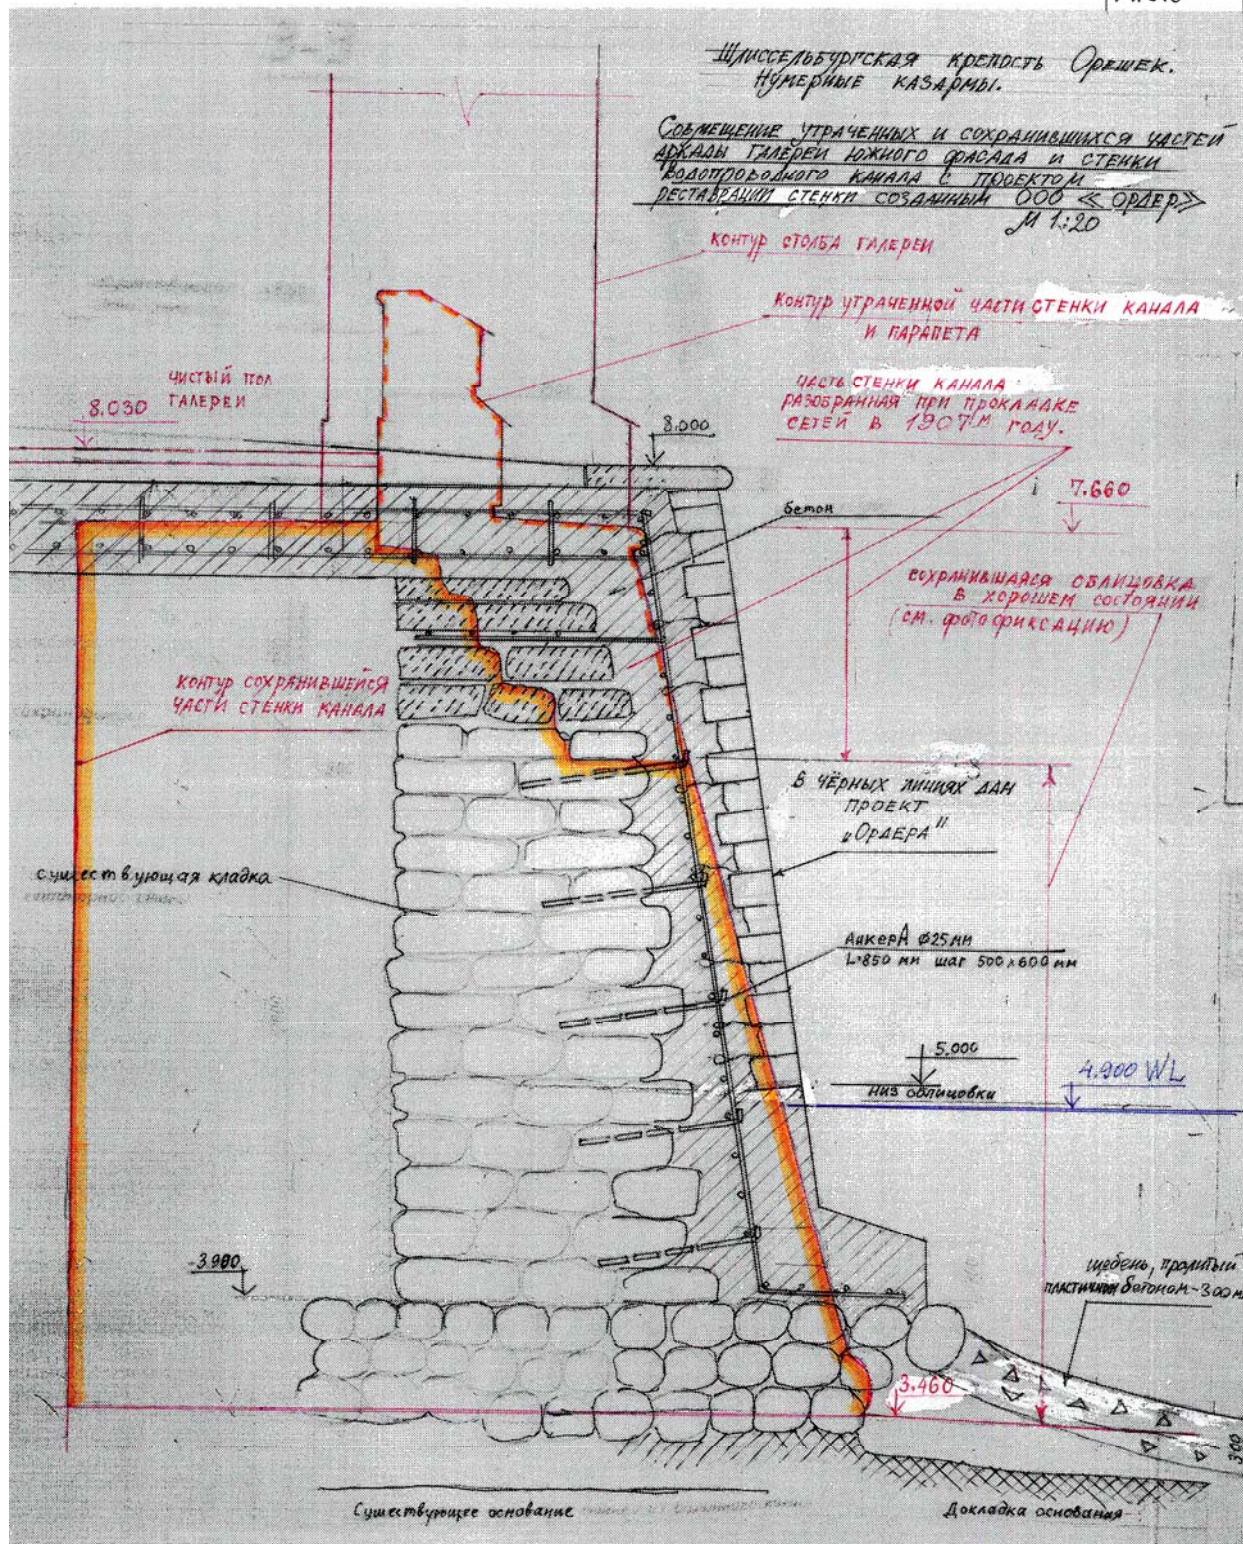
Рис. 9. Шлиссельбургская крепость "Орешек". Нумерные казармы. Совмещение утраченных и сохранившихся частей аркады галереи южного фасада и стенки водопроводного канала с проектом реставрации стенки, созданным ООО "Ордер".

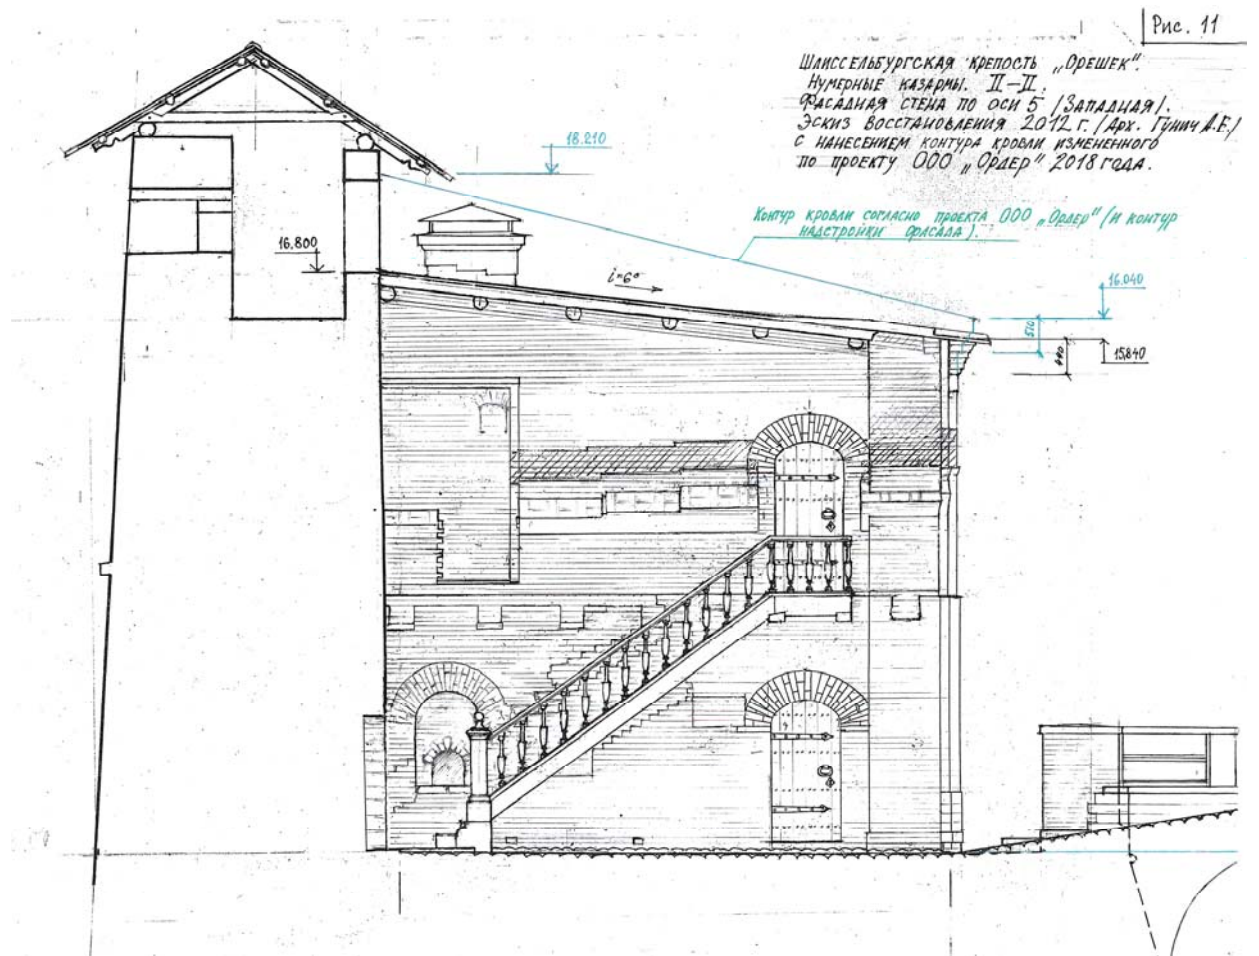
Первое, что привлекло внимание в пояснительной записке к проекту – искренняя и нелицеприятная оценка моей работы по восстановлению Западной стены казарм: «следы грубого реставрационного вмешательства». Вот и перечисление допущенных грубостей и неисправленных дефектов стены, в частности: «после реставрационного вмешательства стена неоднородна по составу и исполнению и включает в себя в том числе, фрагменты кладки из современного кирпича на ц/п растворе... атмосферная эрозия и выветривание лицевого слоя кирпича на отдельных участках...выветривание (вымывание) растворных

Рис. 11. Шлиссельбургская крепость "Орешек". Нумерные казармы. II - II. Западная фасадная стена, согласно эскиза восстановления 2012 г. (архитектор Гунич А.Е.) с нанесением изменённого контура кровли по проекту ООО "Ордер" 2018 г.

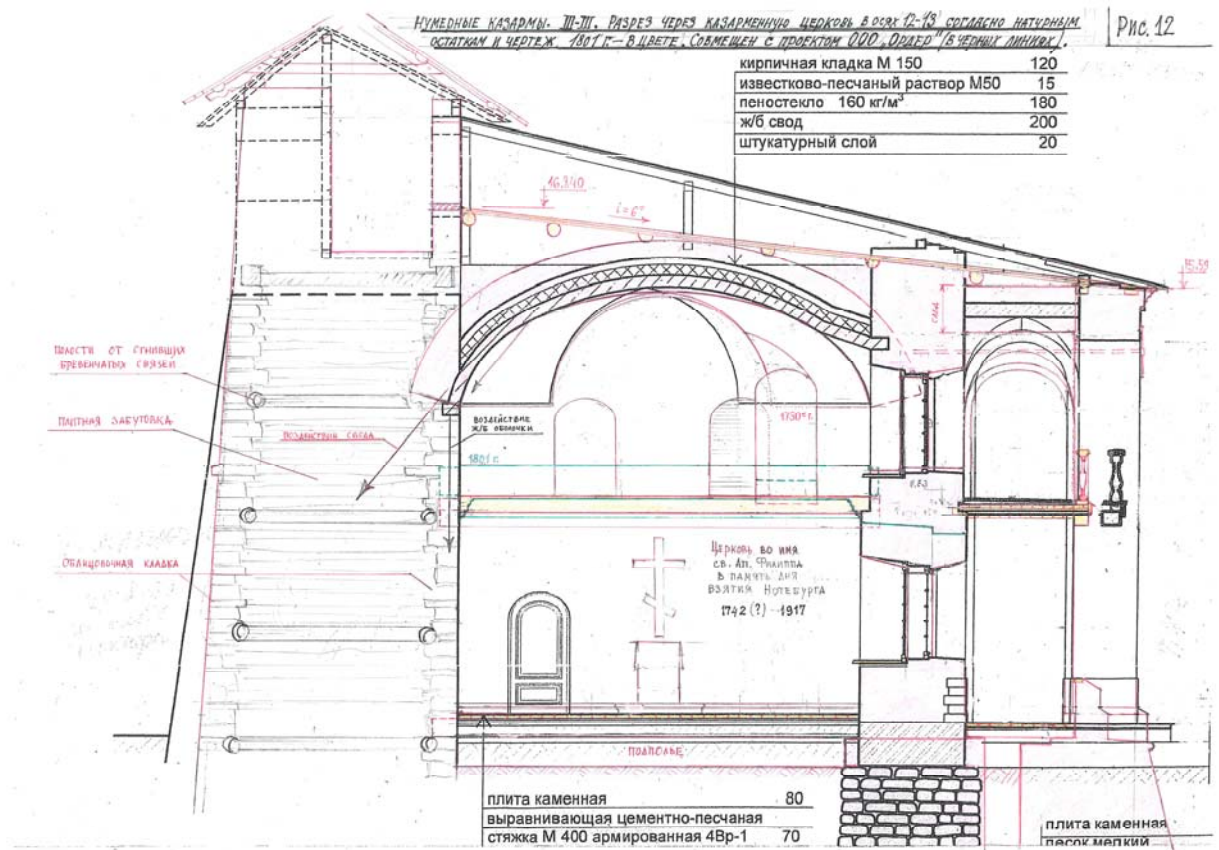
Рис. 12. Шлиссельбургская крепость "Орешек". Нумерные казармы. III - III. Разрез через казарменную церковь в осях 12-13 согласно натурным остаткам и чертежам 1801 г. (в цвете) совмещён с проектом ООО "Ордер" (в чёрных линиях).

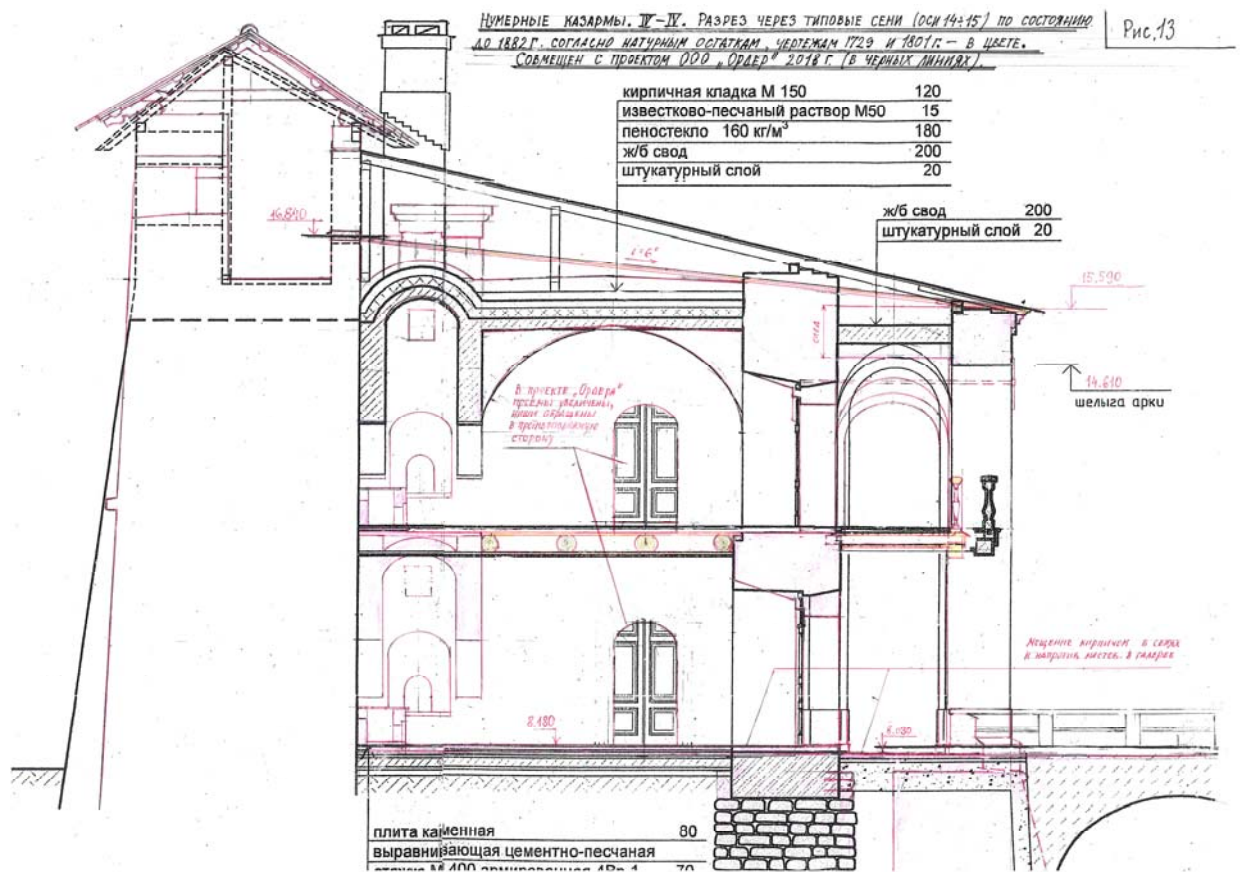
Рис. 13. Шлиссельбургская крепость "Орешек". Нумерные казармы. IV - IV. Разрез через типовые сени (оси 14-15) по состоянию до 1882 г. согласно натурным остаткам, чертежам 1729 г. и 1801 г. Совмещён с проектом ООО "Ордер" 2018 г. (в чёрных линиях).

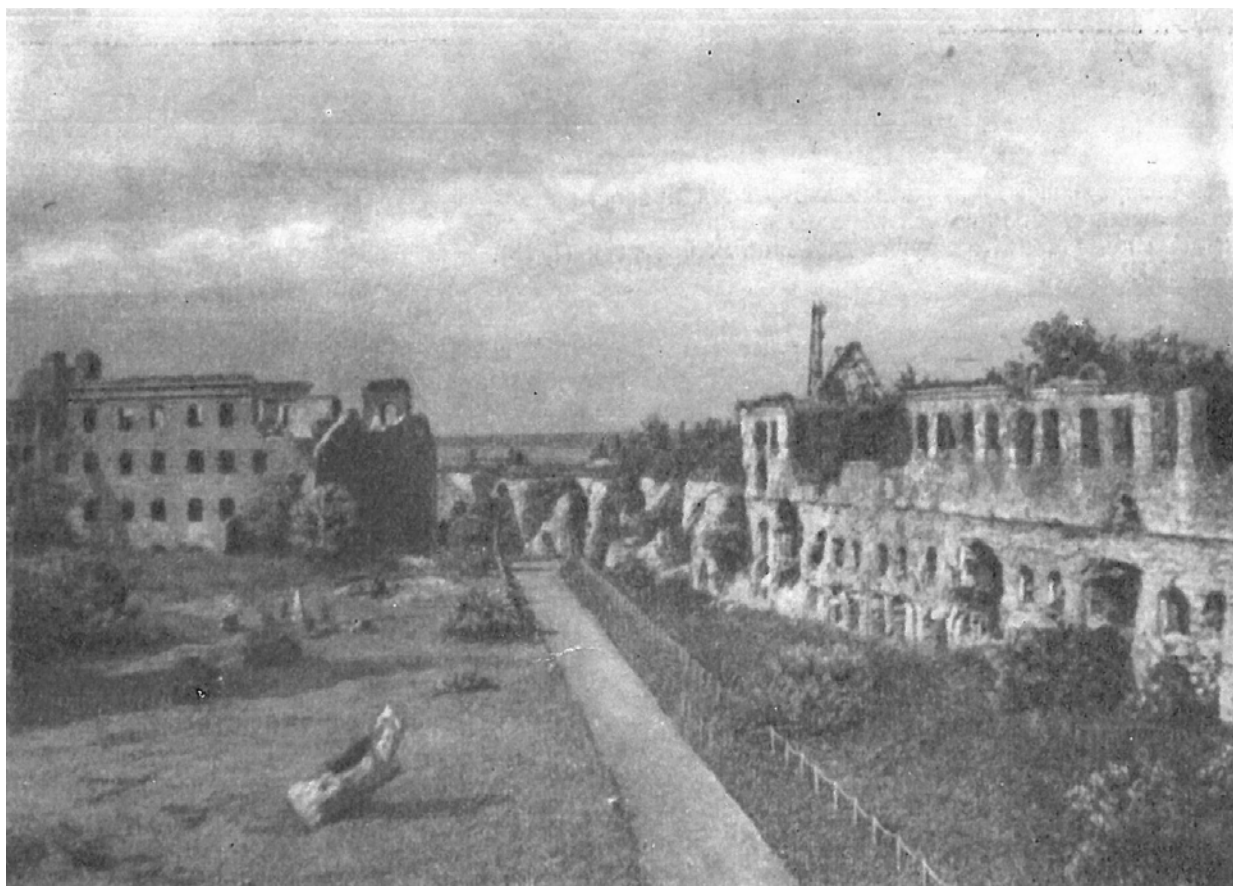
*Рис. 15. Шлиссельбургская крепость "Орешек". Нумерные казармы. Общий вид казарм в 1968 г. / Иогансен М.В., Кирпичников А.Н. "Петровский Шлиссельбург" // Русское искусство первой четверти XVIII в. С. 32-33*

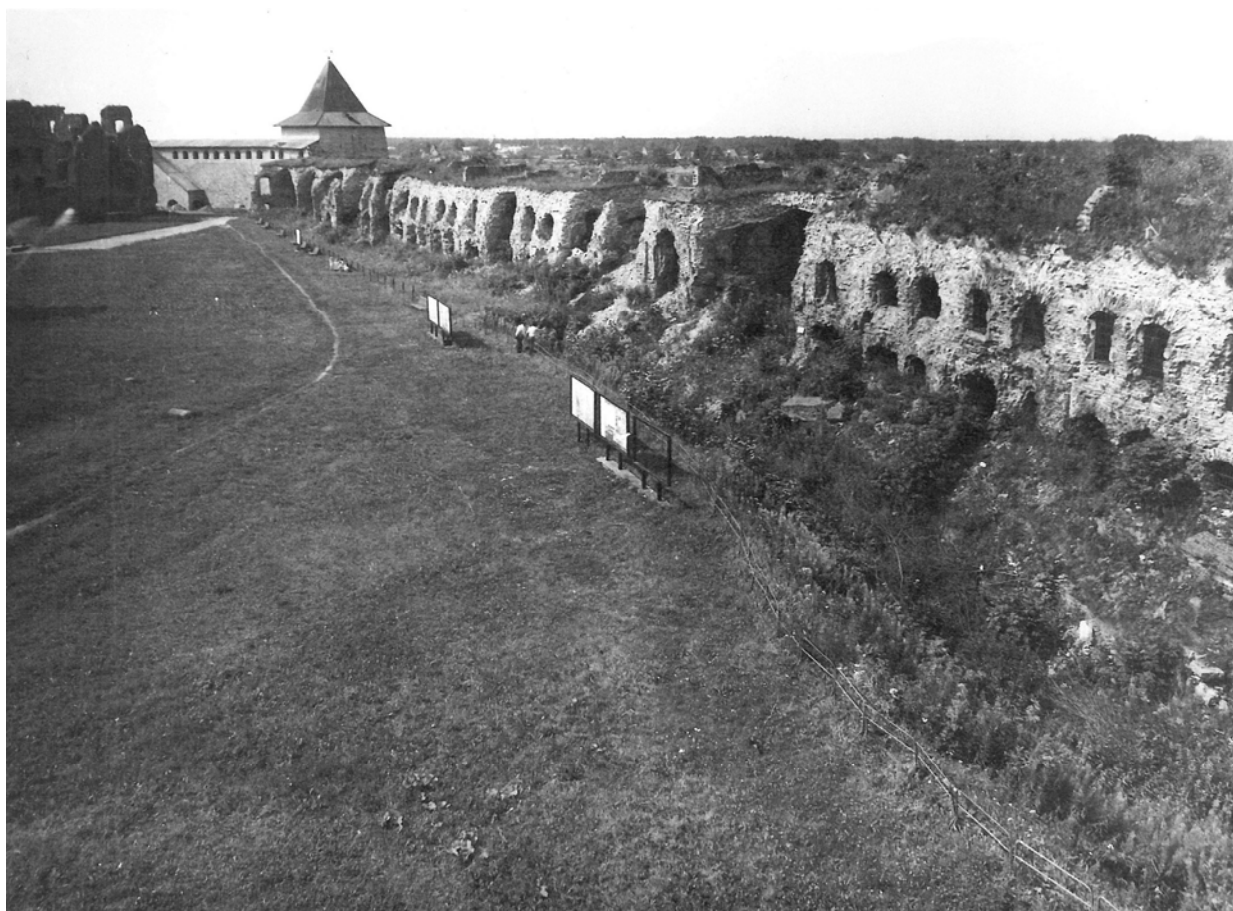
*Рис. 16. Шлиссельбургская крепость "Орешек". Нумерные казармы в 1993 г. Институт Ленпроектреставрация.*

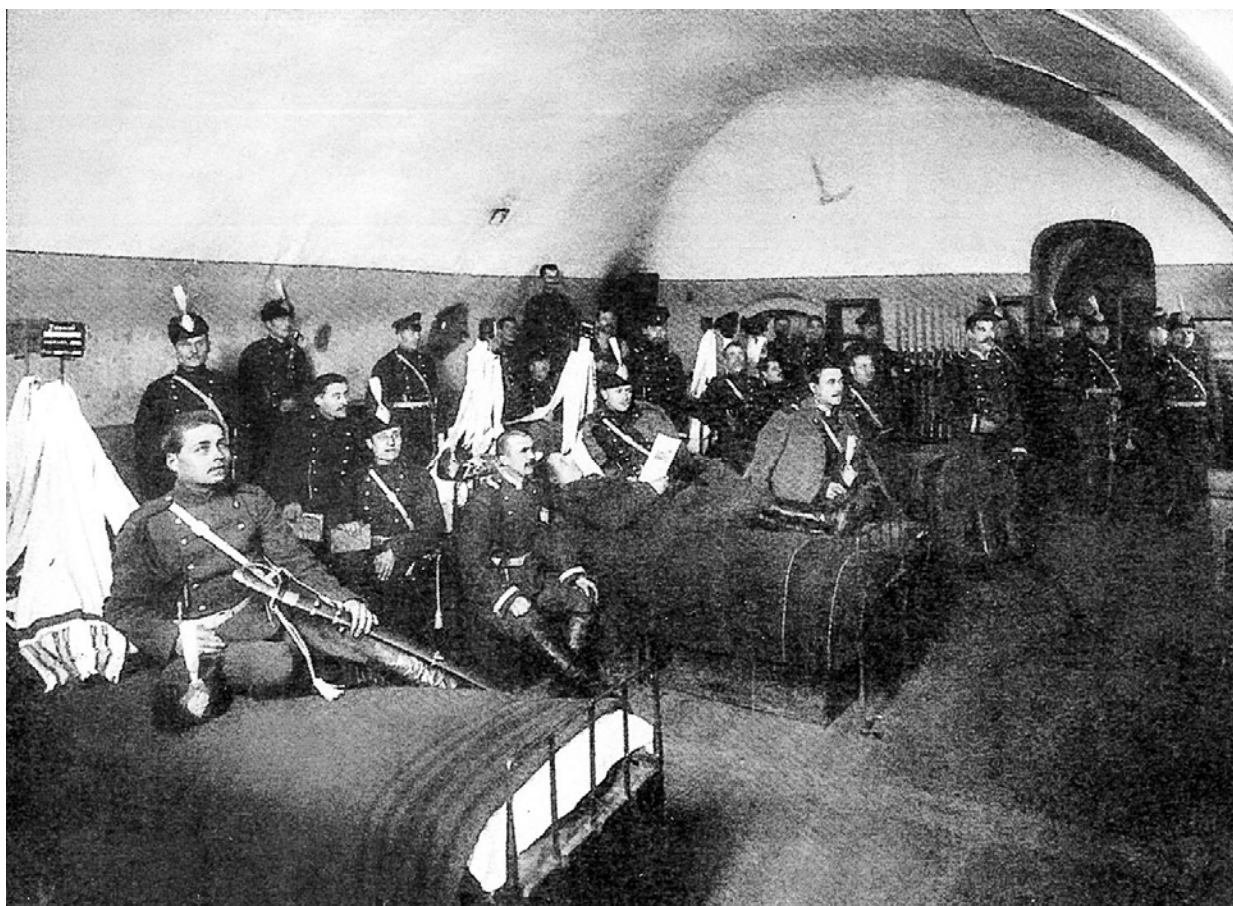
*Рис. 18. Каземат верхнего этажа Нумерных казарм в осях 18' - 19. Фотография К. Буллы 1902 г. (?). Шлиссельбургская каторжная тюрьма в фотографиях К. Буллы. СПб 2015. С. 14*

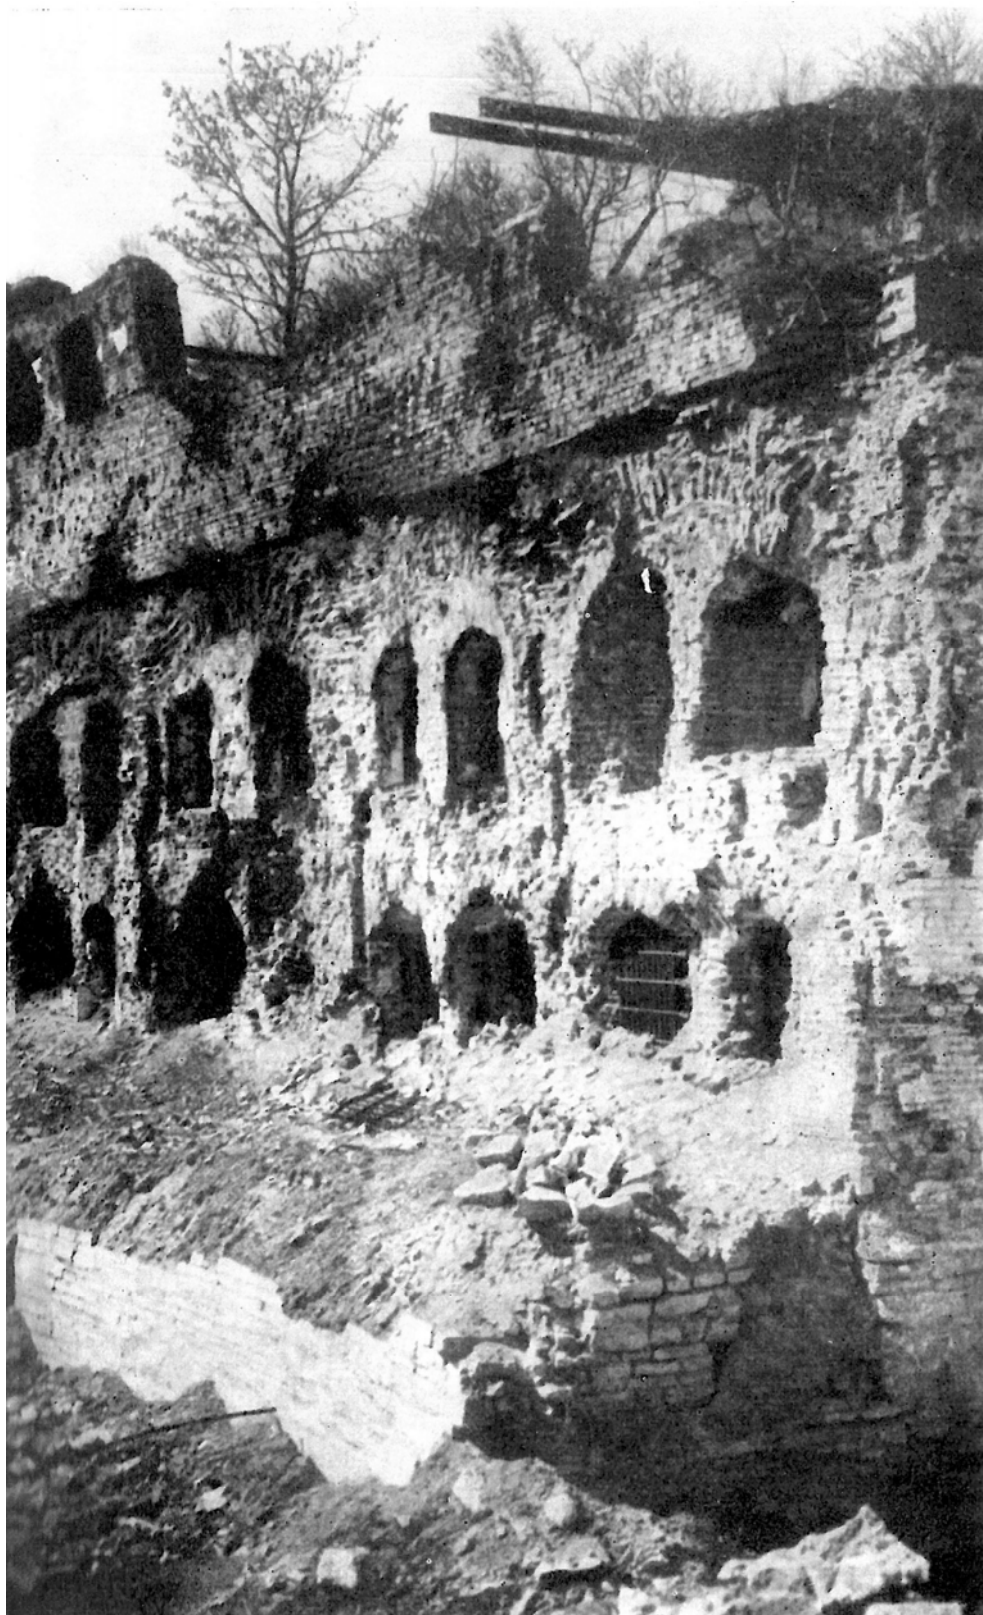
*Рис. 19. Часть казарм в осях 18' - 21. 1970 г. Иогансен М.В., Кирпичников А.Н.  
"Петровский Шлиссельбург" // Русское искусство первой четверти XVIII в. С. 32-33*
